ARCHAEOLOGIA BELGICA **Z 5**

APPORT DES FOUILLES RECENTES
A L'HISTOIRE DE L'ANCIENNE ABBATIALE
DE GEMBLoux

1964

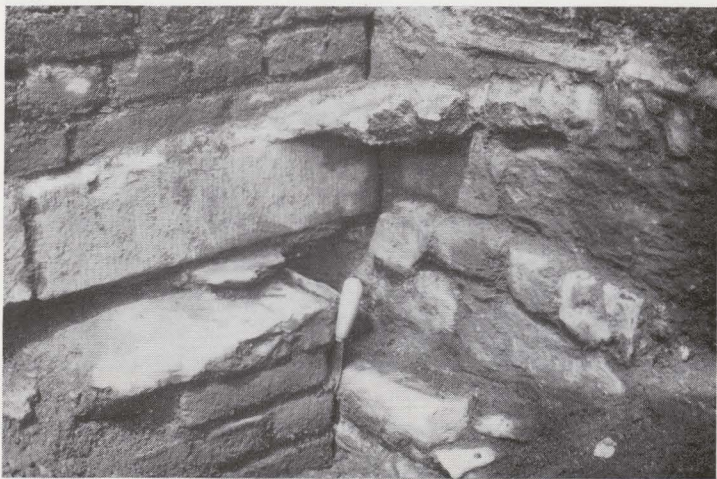
FIG. 4. — Angle des murs 1 et 2 de la tranchée I.

1. — Mur goutterot Sud, en briques, de la nef du XVIII^e s., qui n'est pas lié au mur 2 préexistant (fig. 4). Il pose sur un cordon de calcaire bleu taillé (niveau 0 ; haut. : 12-14 cm ; saillie : 6 cm), dans lequel sont encastés des blocs de remploi ; sous le cordon, en

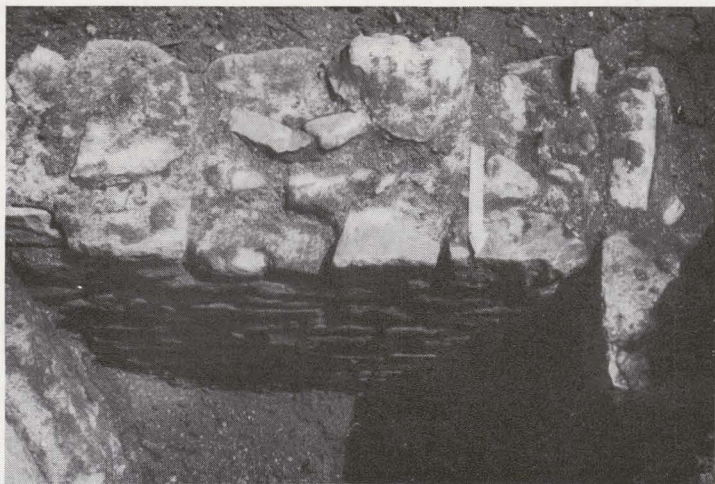
FIG. 5. — Parement intérieur du mur 3 de la tranchée I.

Moitié occidentale : la face Ouest à parement (fig. 5) est composée de moellons plus ou moins réguliers posés en assises horizontales et liés par un mortier jaunâtre, avec déchets de briques dans l'âme du mur. Sous le niveau du sol primitif, vers — 186, se situe une assise rentrant de 5 cm. La face Est est constituée de moellons irréguliers, sans parement, liés par un abondant mortier, avec une technique frustre.

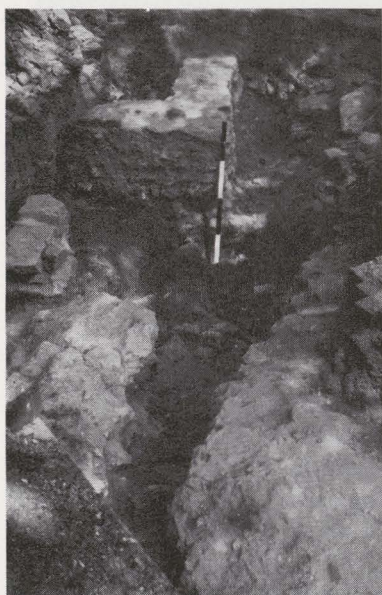
FIG. 9. — Ensemble de la tranchée II/4 depuis le N.-O.

Dans T. II/4, le mur est conservé sur cinq assises de moellons peu réguliers, avec quelques briques dans l'âme du mur, maçonnés à mortier jaune. A partir de — 175, il pose sur un remblai de fondation consistant en un blocage à parement très grossier. Il forme un angle droit avant de s'engager dans la paroi orientale de T. II/4.

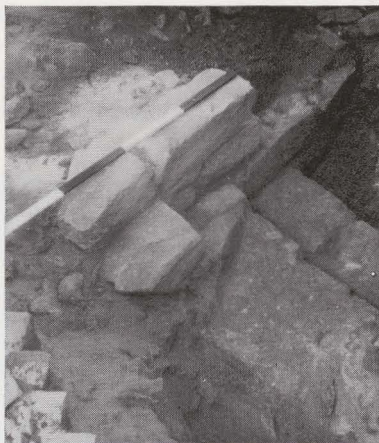
FIG. 10. — Angle des murs 18 et 19 de la tranchée II.

18. — En T. II/3, qu'il longe sur toute sa longueur, le mur est large de 0,40 m et jointif à 20. Il est constitué de grosses pierres (certaines en calcaire) liées par un mortier jaunâtre, à parement oriental très soigné conservé jusqu'au et sous le muret 7. Exhumé sur deux assises avec traces d'enduit blanchâtre (12) (épaisseur : 3 à 4 mm) vers — 235 (fig. 10).

19. — Retour oriental du mur 18, constitué comme lui de grosses pierres de parement très soignées (épaisseur moyenne : 21 cm ; haut. moyenne : 16 à 19 cm). Les trois pierres posées dans l'angle sont étroitement liées et engagées dans le mur 18. Le mur 19 a été, comme l'autre, démoli dans son épaisseur ; il en reste 0,80 m (fig. 10).

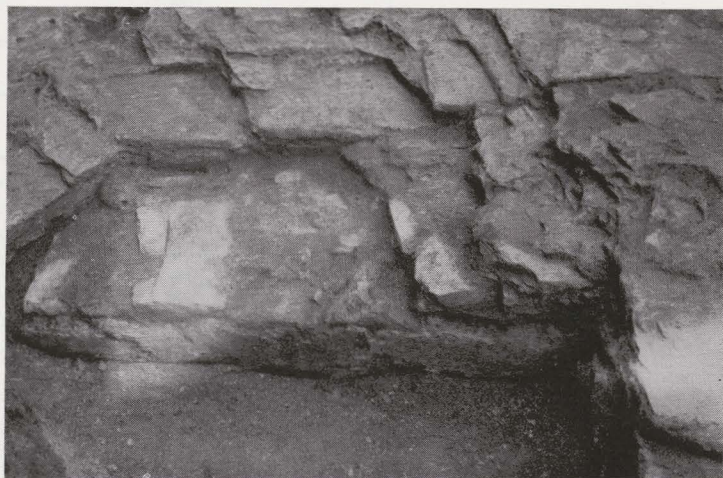
FIG. 13. — Les murs 2 et 3 de la tranchée III, depuis l'Est.

2. — Mur à parement vers l'E., en surface seulement (fig. 13), constitué de moellons assez irréguliers liés par un mortier jaune-rosé dur (15). Dans l'angle N.-E., une pierre (300 × 200 × 80 mm) en saillie de 10 cm sur le parement oriental est encastrée partiellement dans le mur 1.

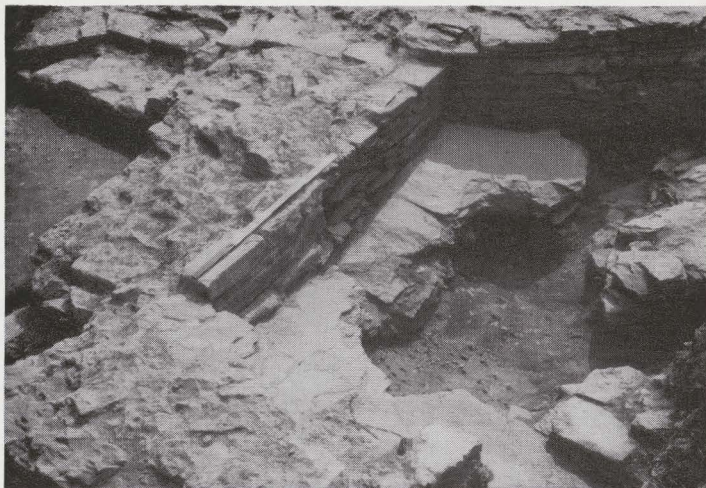
FIG. 15. — *Vue partielle de la tranchée III depuis le N.-E.*
(à l'avant-plan, le mur 5 ; au centre, le mur 4 et le dallage 6 ; au fond, la tourelle 1).

4. — Mur épais de 1,05 m, formé de moellons irréguliers de schiste, avec double parement monté en assises simples (sept assises conservées au-dessus du dallage 6) et liées par un mortier jaune orangé à grains de chaux relativement consistant.

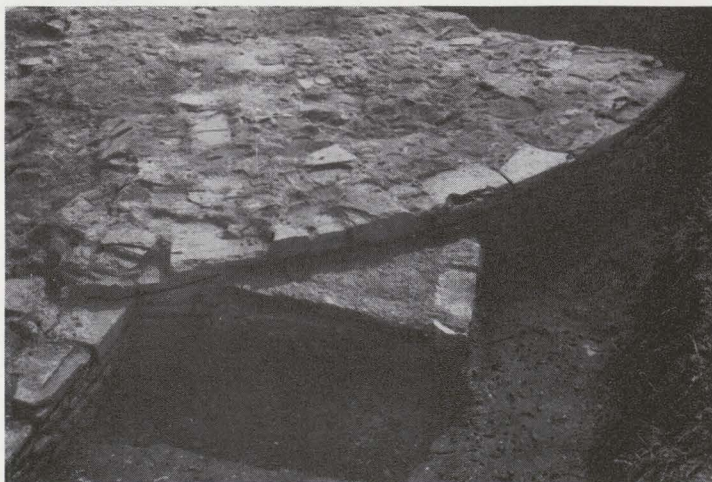
FIG. 17. — Le parement de la tourelle et l'appendice 7 en cours de dégagement.

7. — Appendice triangulaire maçonné (1,25 × 0,90 m) accolé tardivement à la tourelle 1 (fig. 17). Deux assises au moins sortaient du sol à l'époque. Il est formé de pierres calcaires et de grandes briques (190 × 120 × 45 mm), liées par un mortier jaune clair peu résistant. Un ressaut de fondation court à — 42 et les fondations s'arrêtent en — 60 sur un remblai de terres et pierres posant de part et d'autre sur 6 et 8.

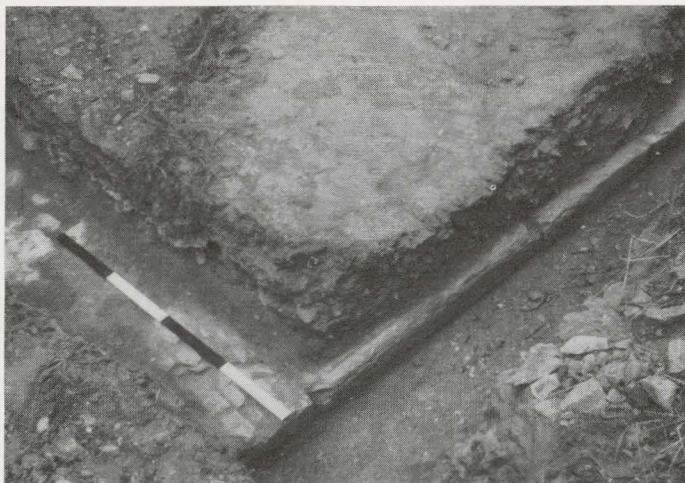
FIG. 19. — Le parement du mur 14 de la tranchée III.

14. — Faces N. et O. du *Westbau*, exhumées à — 70 et — 90 sous le chemin de terre battue qui longe le laboratoire. Les murs sont élevés en grandes dalles de schiste très soignées sur la paroi septentrionale (fig. 19), et en appareil plus petit mais fort net sur la paroi occidentale (comme 1). Ils sont maçonnés à joints fins avec le même mortier que la tourelle 1.

La face N. de l'avant-corps est orienté à 90° (NM) ; l'angle N.-O. n'est pas à plus de 4,50 m des remparts. L'épaisseur des murailles est de 2,50 m au moins.

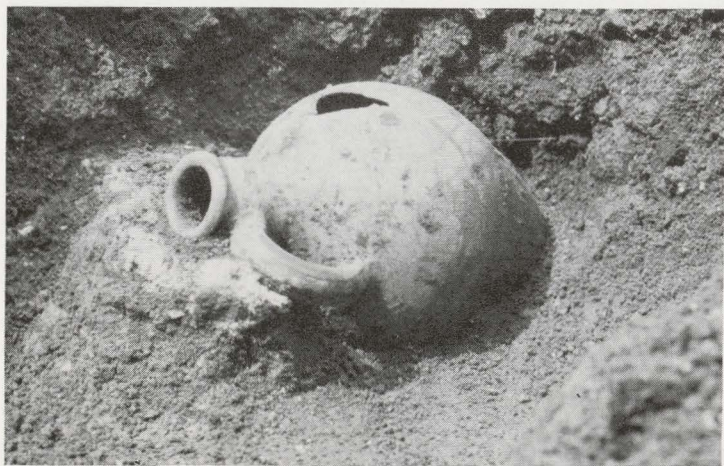
— En 9, à — 75/80, un cruchon de terre cuite beige, vide, à une seule anse (fig. 20). Haut. : 305 mm ; diam. de la base : 110 mm ; diam. de la panse : 200 mm ; diam. du col : 60 mm ; épaisseur : 4 à 5 mm. A l'intérieur se trouvait du liège en décomposition provenant vraisemblablement du bouchon (20). Date : XVIII^e s. ou avant (?) ;

FIG. 20. — *Cruchon découvert dans la tranchée III.*

9. — Lieu de découverte du cruchon, à $-75/80$ (fig. 20) (voir *Trouvailles isolées*).

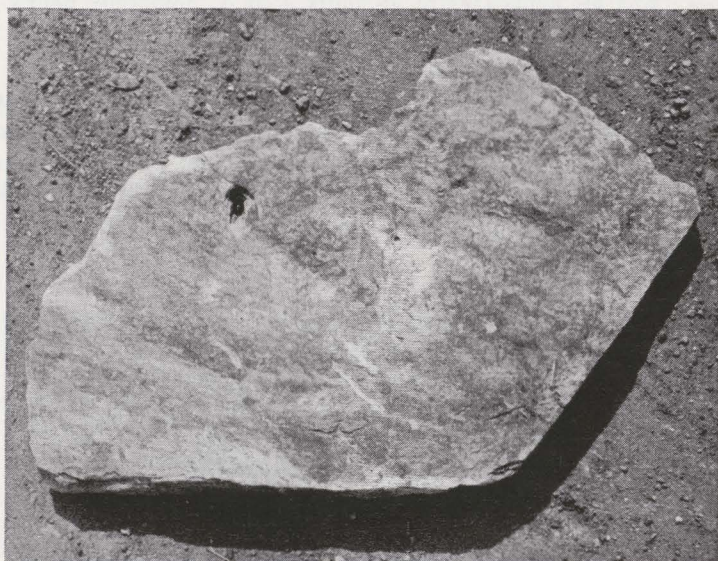
— Une dalle de schiste ayant servi d'ardoise (fig. 21), brisée sur un long côté. Epais. : 30 à 40 mm ; long. : 370 mm ; larg. : environ 240 mm ;

FIG. 21. — *Ancienne ardoise en schiste.*
